Bradbenker

Egersund byhistoriske leksikon
<https://dalanefolkemuseum.no/leksikon/>
PDF produsert 30.05.2026 10:04.
Artikkelen kan brukes fritt mot kreditering.

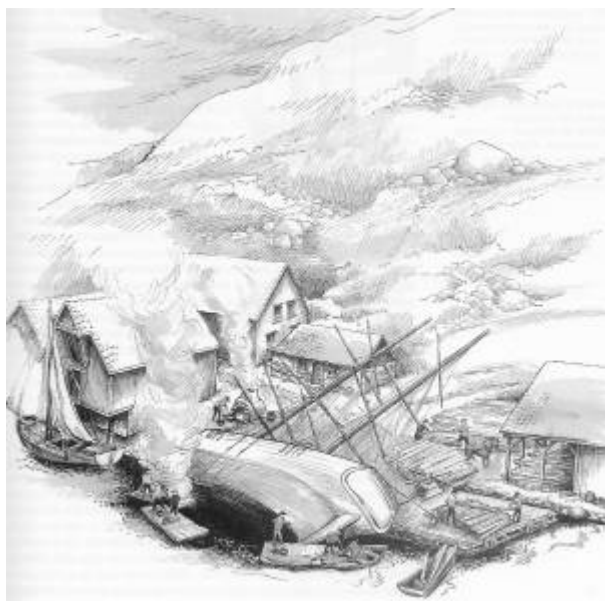
Livet på Bradbenken. Tegning: Reidun Lædre

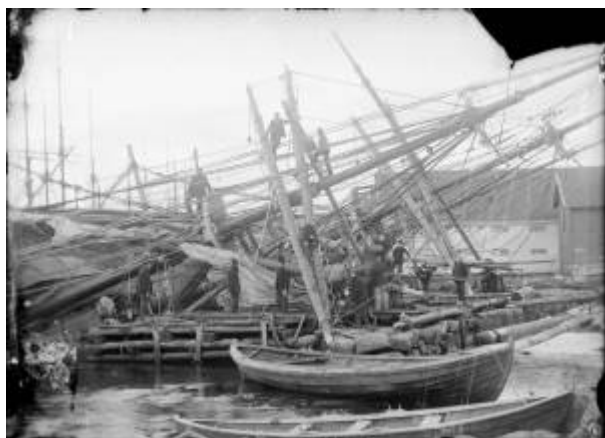
Kjølhaling på Bradbenken ca 1900. Foto: E.H. Torjusen/DF

Arbeidet foregikk ved at skutene ble krenget over ved hjelp av kraftige taljer, tauverk og gangspill, slik at bunn og kjøll kom over vannlinjen. Deretter kunne en "drive" den ene skipssiden, dvs. reparere utetthetene med "drev", gammelt opptrevet tauverk innsatt med tjære, og så smøre det hele med smeltet bek for å holde drevet på plass og hindre at fuktighet trengte inn. Når den ene siden var ferdig, måtte skuta vendes for å få samme behandling på den andre siden.
